RAPPORT D'ENQUÊTE SUR UN ACCIDENT AÉRONAUTIQUE
A99Q0151

IMPACT SANS PERTE DE CONTRÔLE (CFIT)

RAYTHEON BEECH 1900D C-FLIH
EXPLOITÉ PAR RÉGIONNAIR INC.
SURVENU À SEPT-ÎLES (QUÉBEC)
LE 12 AOÛT 1999

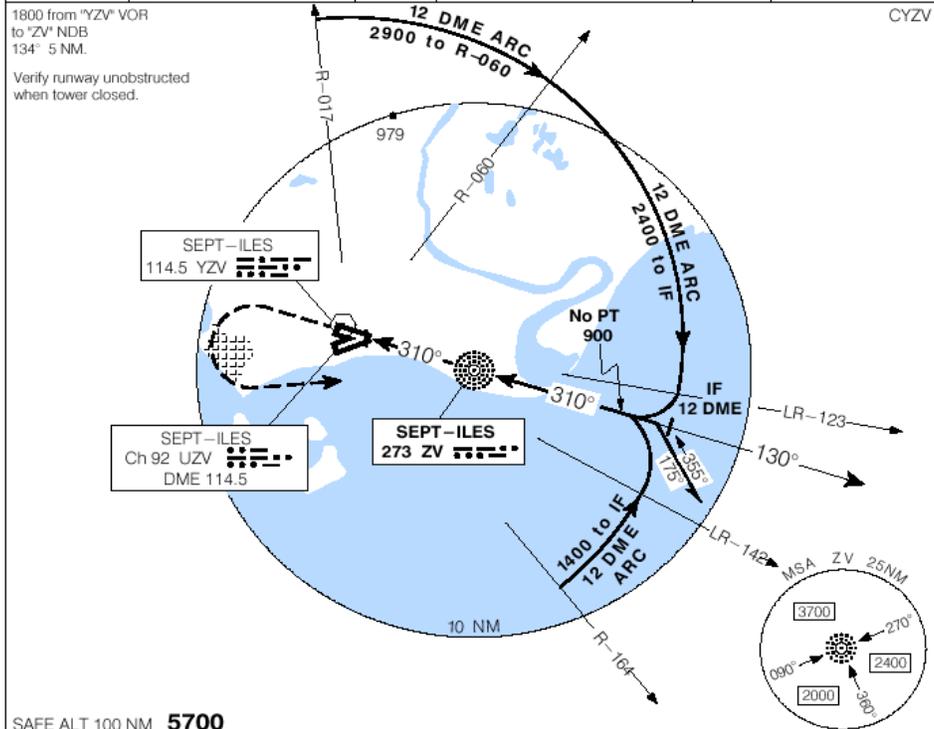
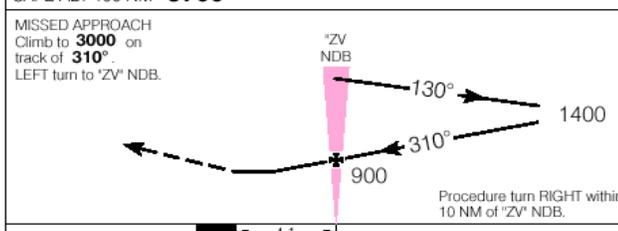
ATIS 124.8 (Eng) 134.9 (Fr)	ARR/DEP MONTREAL CENTRE 135.55 381.9	RADIO 126.7 123.15	TWR 118.1 236.6 O/T RADIO 118.1 (MF 5 NM)	GND 121.9	ELEV 180
					TDZE 31 174

CATEGORY	A	B	C	D
NDB	680 (506)		1 1/2	
CIRCLING	680 (500)	1 1/2	680 (500) 2	780 (600) 2
